## Kajian Kelaikan Struktur Pada Bangunan Ruko Terhadap Sertifikat Laik Fungsi (SLF) Di Kota Kupang, Nusa Tenggara Timur

Dion Valerio Lilu<sup>1</sup>, Frianggi Sofia D Mansari<sup>2</sup>, Reyneldis L Fernandez<sup>3</sup>

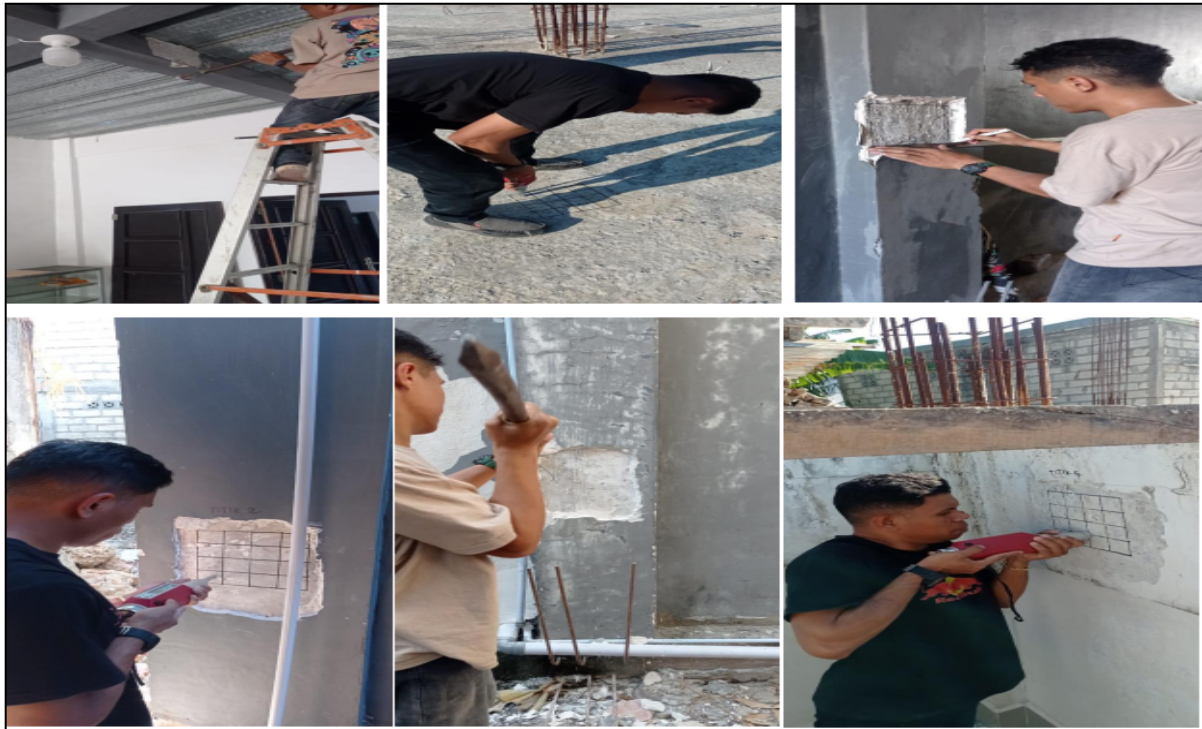
**Gambar 4.** Pengujian Hammer Test

Jenis pengujian non-destruktif yang digunakan pada objek penelitian berupa bangunan ruko adalah Hammer Test. Metode ini dipilih karena tergolong sederhana, praktis, serta mampu memberikan perkiraan mutu beton secara cepat. Beton yang digunakan pada bangunan ruko tersebut memiliki mutu rencana K-250 kg/cm<sup>2</sup>. Hasil dari pengujian Hammer Test dilaporkan dalam dua poin utama, yaitu:

Rebound Hammer. Kedua, jumlah keseluruhan titik uji yang dilakukan pada bangunan adalah 10 titik, dengan distribusi sebagai berikut: 4 titik pada kolom, 4 titik pada balok, dan 2 titik pada plat lantai.

Setiap titik pengujian dilakukan 10 kali penekanan/pukulan, kemudian hasil yang diperoleh dihitung nilai rata-ratanya untuk mendapatkan data yang lebih representatif. Hasil akhir dari pengujian Hammer Test tersebut disajikan dalam bentuk tabel pada bagian berikutnya.

Berdasarkan hasil pengujian pada tiap-tiap komponen struktur melalui metode pengujian Hammer Test didapatkan hasil rata-rata pada tiap-tiap komponen struktur yang disajikan pada tabel sebagai berikut ini.
